Plán rekonštrukcie bytových domov vo vlastníctve mesta Žilina a v správe spoločnosti ŽILBYT, s.r.o., vrátane finančného plánu a zdrojov financovania.

Technická správa nehnuteľností

1. Zhodnotenie stavu bytových domov

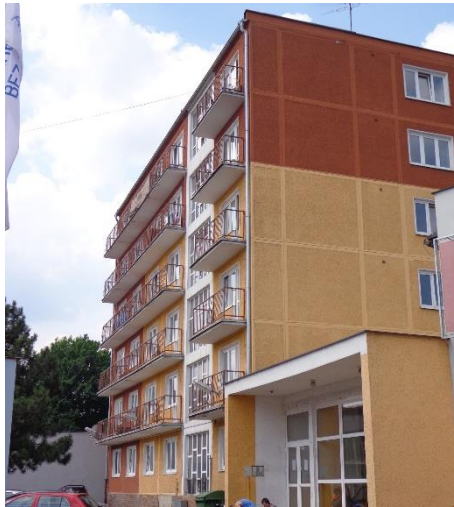
Obrázok 1 Predmestská 1610/86

Bytový dom so súp. č.1610, vchod č. 86, ktorý je postavený na pozemku parcela registra C KN č. 5426/2 o výmere 983 m², zapísaného na LV č. 1100, k.ú. Žilina, obec Žilina, okres Žilina. Pri zostavovaní plánu opráv sa bralo do úvahy najmä opotrebenie materiálu a aktuálny stav spoločných častí a zariadení domu. Výt'ah v našej správe už vykazuje známky zvýšeného opotrebenia. Časté poruchy, nepravidelný chod, hlučnosť, nespoľahlivosť spolu prinášajú zvýšené náklady na údržbu a servis a časté výjazdy technikov zazmluvnenej dodávateľskej firmy. Výmena alebo modernizácia výťahu by predstavovala sumu cca 60 000 EUR - finančné prostriedky zo ŠFRB. Zastrešenie balkónov na 5 NP v bytovom dome pričom vytvorí súvislú strešnú plochu, týmto sa odstránia priesaky vody do bytových jednotiek z dôvodu poveternostných vplyvov, táto investícia by predstavovala sumu na jedno zastrešenie nad balkónom 300 EUR – finančné prostriedky vlastné.

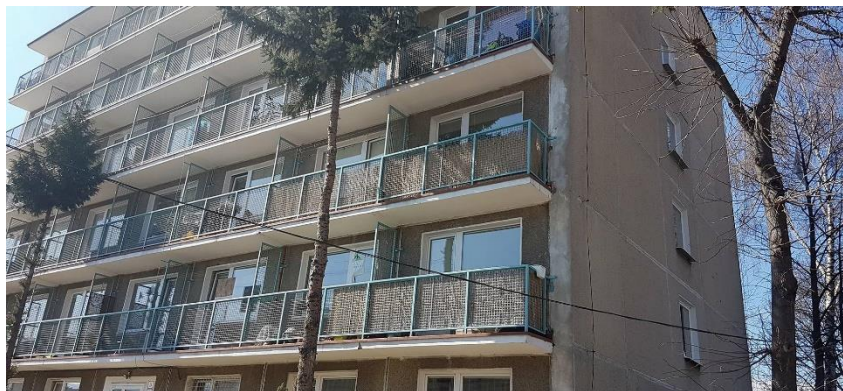
Obrázok 2 Košická 8392/2A

Bytový dom zo súp. č. 8392, vchod č. 2A, ktorý je postavený na pozemku parcela registra C KN č. 5433/2 o výmere 402 m², zapísaného na LV č. 1100, k.ú. Žilina, obec Žilina, okres Žilina. Koncom roka 2012 mesto Žilina získalo rekonštrukciou bývalej ubytovne 31 mestských nájomných bytov. Táto rekonštrukcia bola úplne podriadená minimalizácii finančných nákladov. Pri posudzovaní technického stavu výťahu v bytovom dome platí všeobecná zásada, že zariadenie sa posudzuje podľa noriem platných v čase ich uvedenia do prevádzky. V súčasnosti výťahy sú z hľadiska bezpečnosti na vyššej úrovni ako výťahy montované v minulosti. Výt'ah v bytovom dome má viac ako 20 rokov, bol inštalovaný s úrovňou bezpečnosti zodpovedajúcej vtedajšej dobe. Táto úroveň však bola nižšia ako je súčasná. Z tohto dôvodu je dôležité nahradenie výťahu novým. Tieto náklady by predstavovali 80 000 EUR – zdroj ŠFRB. V predmetnom bytovom dome je dôležité zateplenie obvodového plášťa a zateplenie strechy. Pomocou dodatočného zatepl'ovania, môžeme v budove dosiahnuť viacero priaznivých účinkov, ktoré podmieňujú zníženie spotreby energie na vykurovanie, odstraňujú hygienické nedostatky. Podmienkou dosiahnutia energetických účinkov je zateplenie všetkých stavebných konštrukcií, ktorými sa uskutočňujú tepelné straty obvodového a strešného plášťa, vnútorných deliacich konštrukcií medzi nevykurovanými a vykurovanými priestormi. V zateplenej budove by tiež mala byť samozrejmosťou regulácia zásobovania teplom, kvalitne zateplenie v kombinácii s efektívnym systémom vykurovania môže priniesť zníženie spotreby energie na vykurovanie

minimálne o 30%. Financovanie obnovy bytového domu je možné zo ŠFRB a predbežná suma by predstavovala cca 300 000 EUR.

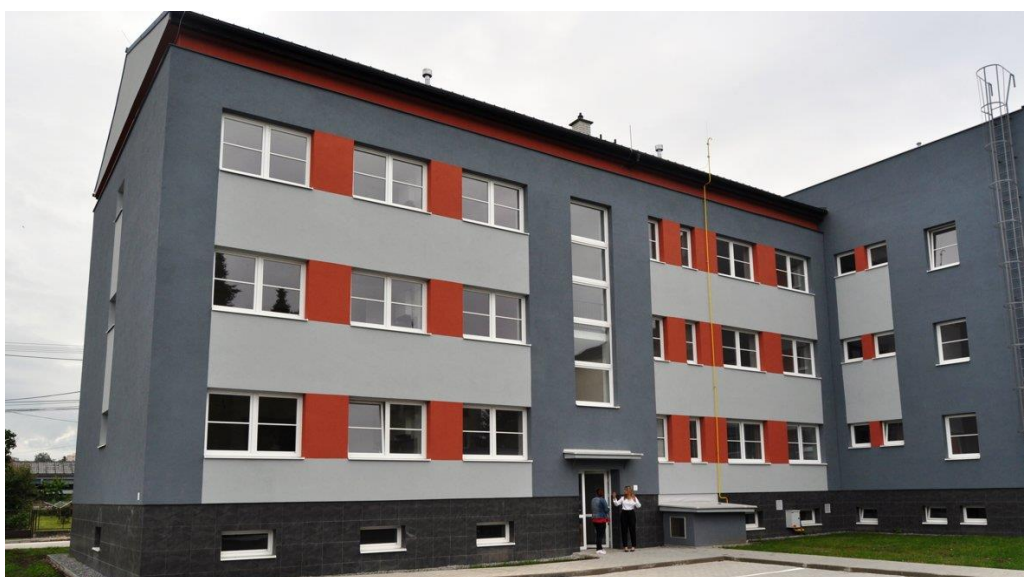
Obrázok 3 Obytný dom „Lesník“

Mesto Žilina v roku 2014 nadobudlo do vlastníctva budovu bývalého Lesoprojektu – „Lesník“, Pri Rajčianke 2911/40 a 3620/60, Žilina. Od mesiaca august 2015 do apríla 2016 prebehla rekonštrukcia danej budovy. Budova 3620/60 vykazuje známky nezaizolovanej stavby a do bytových jednotiek prepúšťa vlhkosť a tým vznikajú plesne a 2 bytové jednotky zo 4, z tohto dôvodu nie je ich možné predeliť. Na budove číslo 2911/40 došlo k porušeniu a následnému opadnutiu keramickej dlažby na bytovom dome. Tieto vady diela je nutne odstrániť dodávateľom rekonštrukcie danej budovy. Nedostatky boli oznámené vlastníčkovi na investičný odbor, ako reklamácia uplatniteľná v dobe záruky.

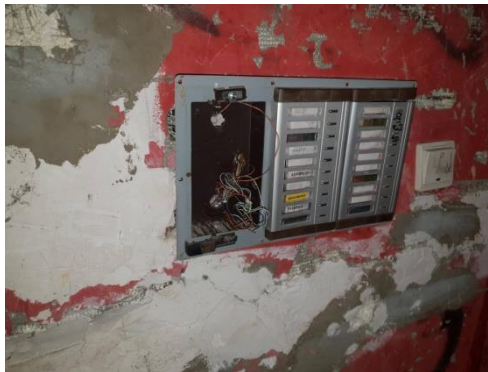
Obrázok 4 Borová 43

Bytový dom zo súp. č. 8110, vchod č. 43 a vchod č. 45, ktorý je postavený na pozemku parcela registra C KN č. 8047/2 o výmere 445 m², zapísaného na LV č. 7566, k. ú. Žilina, obec Žilina, okres Žilina. V bytovom dome po obhliadke bolo vyhodnotených dvere, ktoré sa nachádzajú že sú nefunkčné z dôvodu chybných samozatváracích mechanizmov (bramo), ani jednej dvere nedovierajú a ostávajú tak otvorené. Z hľadiska izolácie resp. obnovy a vzhľadu vchodov odporúčam výmenu, keďže je na dverách vidno mnohopočetná snaha o odstraňovanie závad provizórnymi a hlavne dočasnými riešeniami. Plastové dvere majú síce lepšiu tepelnú izoláciu, ale pri veľkej frekvencii pohybu a aj vplyvom poveternostných podmienok sa môžu časom narušiť a začnú vízgať, čo je nepríjemne pre bytové jednotky, ktoré sa nachádzajú v bezprostrednej blízkosti dverí. Netesnia už tak a kovanie v nich rýchlejšie odchádza. V plastových dverách sa o dodatočnú stabilizáciu starajú oceľové výstuže, umiestnené v krídlach aj zárubniach dvier, ale pri opakovanom používaní stabilizácia naruší svoju funkciu. Do bytových domov odporúčame hliníkové dvere. Jedná výmena dvier by predstavovala náklad v sume cca 1 700 EUR, ktorý by bol hradený z vlastných zdrojov. V bytovom dome sa nachádzajú 2 dverí v havarijnom stave. Nutná výmena vchodového dorozumievacieho zariadenia ktoré, slúži na vytvorenie komunikácie medzi návštevníkom a domácim, napr. užívateľom bytu.. Základné diely sú vyhotovené z hliníkovej zliatiny zabezpečujúcej dostatočnú mechanickú odolnosť a po nastriekaní špeciálnou polyestérovou farbou aj dostatočnú antikoróznú odolnosť. Rámy a moduly sú chránené po obvode rámu a po obvode modulov táto investícia by predstavovala na jednu výmenu cca 400 EUR a bola by hradená z vlastných zdrojov.

Výmena osvetlenia za senzorové svietidlá sú ideálne, ak chceme zvýšiť hlavne svoj užívateľský komfort pri umelom osvetlení. Ďalšie využitie majú pri vonkajšom osvetlení, kde majú vplyv aj na bezpečnosť obyvateľov domu, bytu. Výmenou pôvodných svietidiel kvalitnými svietidlami so zabudovaným senzorom dosiahneme vysokú úsporu elektrickej energie a komfort bez nutnosti zmien na elektroinštalácii. Použitím kvalitných svietidiel so zabudovaným vysokofrekvenčným senzorom dosiahnete úsporu elektrickej energie až 80%. Predĺži životnosť žiaroviek - nerozsvieti sa celé schodište a suterén, ale len svietidlo, kde sa práve nachádzajú nájomcovia. Na svietidle sa dá nastaviť dĺžka intervalu svietenia, čas zopnutia a citlivosť senzoru. Investícia do senzorových svietidiel sa vráti pri vyúčtovaní el. energie do 1-2 rokov. Investícia cca 1 800 UER z vlastných zdrojov.

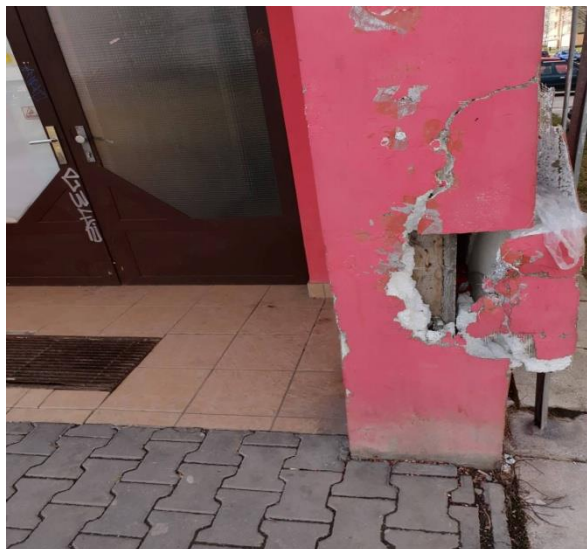
Obrázok 5 Borová 45

V predmetnom bytovom dome je dôležité odstránenie nedostatkov zo zateplenia obvodového plášťa a zateplenie strechy. Straty tepla nezaizolovanou, resp. nedostatočne zaizolovanou strešnou konštrukciou predstavujú pri bytových domoch v priemere až 30 % z celkových tepelných strát a spolu so stratami tepla cez obvodové steny tvoria hlavnú časť z celkových tepelných únikov domu. Vhodne navrhnutým systémom tepelnej izolácie šikmej strechy môžeme eliminovať podstatnú časť tepelných únikov a podstatným spôsobom tak znížiť celkové náklady na vykurovanie domu. Optimálne navrhnutá tepelná izolácia šikmej strechy vás však chráni nielen pred chladom v zimnom období, ale aj nadmerným prehrievaním v lete a zabezpečuje tak celoročne stálu a príjemnú vnútornú klímu. Investície použité zo ŠFRB a predstavovali by sumu 100 000€
